BBW - NACHRICHTEN

Schimmelpilzsanierung
nach Feuchtigkeitseintrag
Dokumente, Bücher
und Archivalien

Bundesverband der Brand-
und Wasserschadenbeseitiger e.V.

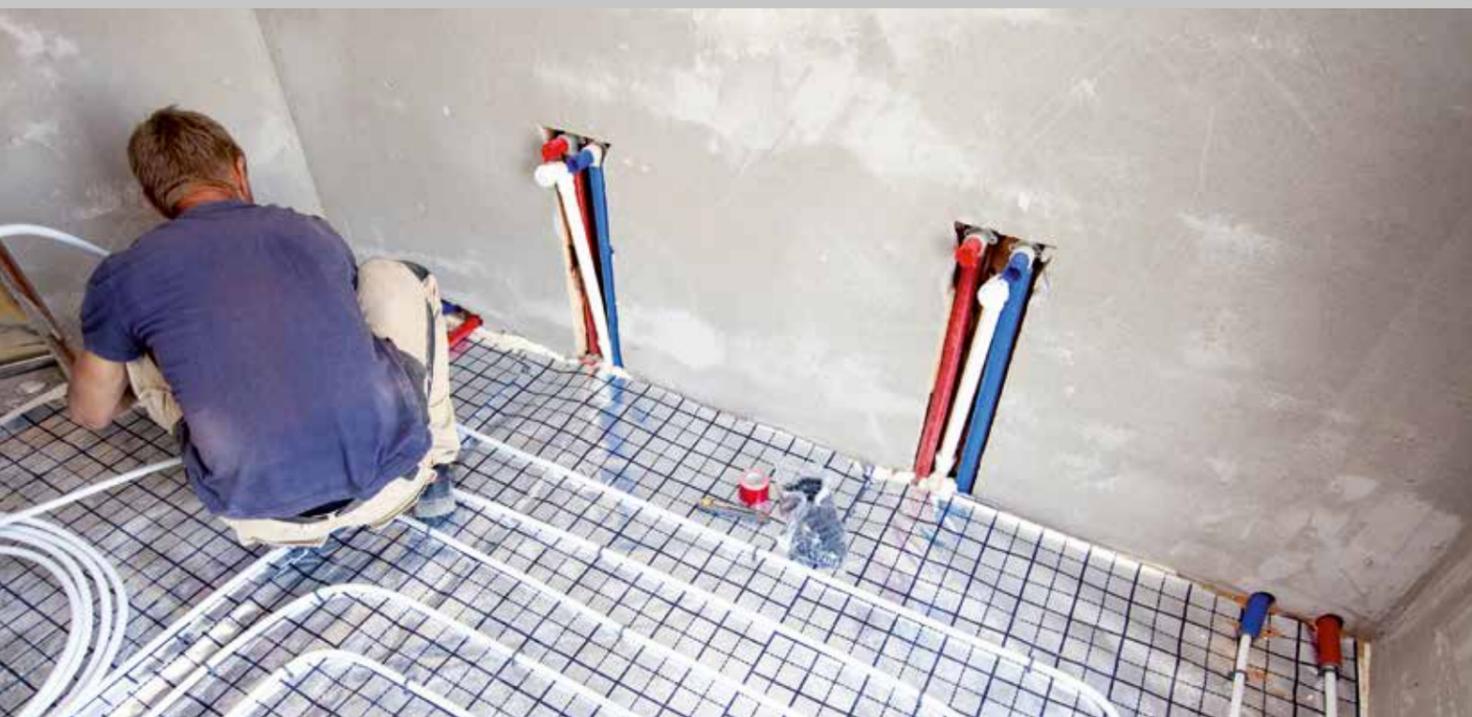
Eine Fußbodenheizung muss sorgfältig verlegt werden. Trotzdem kann durch Fehlfunktionen Wasser austreten

In einer Neubau-Wohnanlage mit 55 Einheiten kam es kurz nach der Fertigstellung in mehr als der Hälfte der Wohnungen zu einem Wasserschaden. Aufgrund einer Fehlfunktion der zentralen Heizungsanlage platzten in 15 Wohnungen die Verteiler der Fußbodenheizung und das Heizungswasser breitete sich unterhalb des Estrichs aus. Beinahe gleichzeitig traten in 20 Wohnungen bei einem Starkregenereignis Probleme mit der Flachdachabdichtung auf. Das eindringende Wasser verteilte sich ebenfalls im Baukörper und drang unter anderem auch in den Bodenaufbau ein.

Der Bodenaufbau der betroffenen Wohnungen bestand aus einer 15-20 cm dicken Schicht Leicht-Estrich, bestehend aus einem Perlite/Zementgemisch und, mit einer Folie getrennt, einem schwimmenden Zementestrich auf einer zusätzlichen Dämmlage aus Styropor.

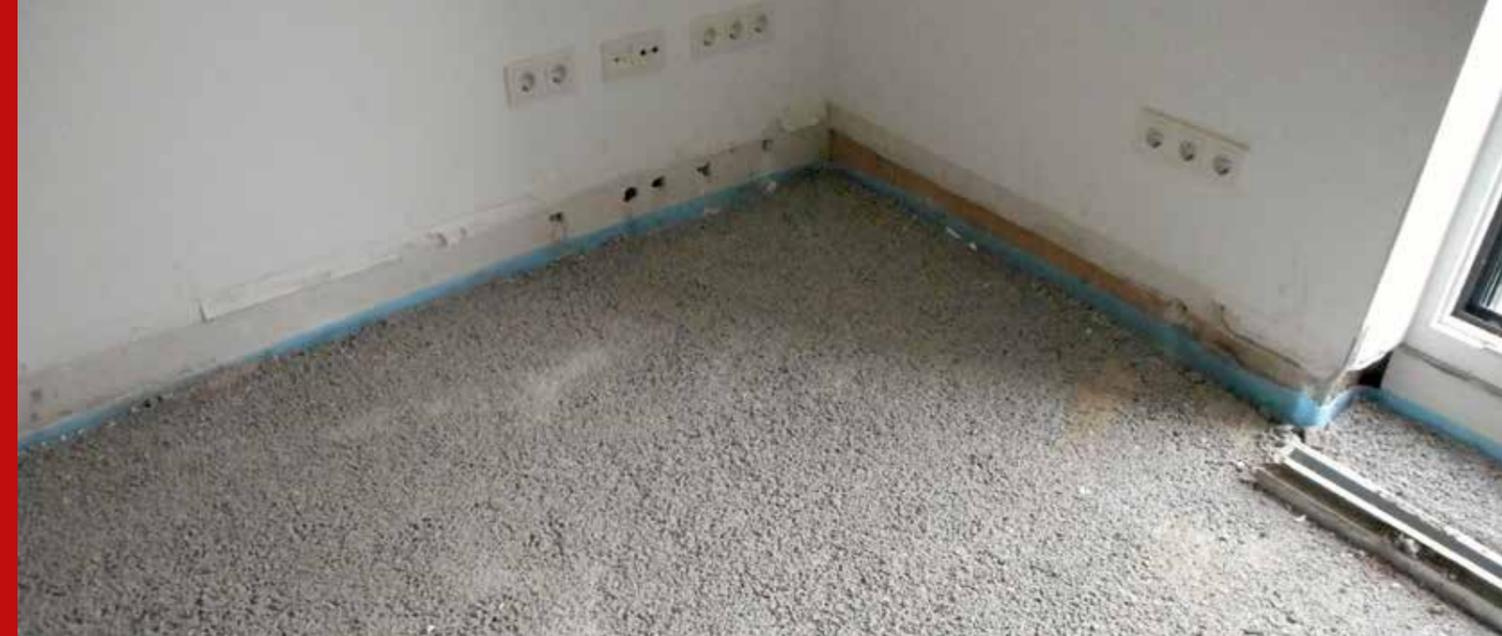
Wegen der Zementbindung des Leicht-Estrichs lag der im Eluat gemessene pH-Wert mit 13 (Labormessung) im deutlich alkalischen Bereich

Wegen der Zementbindung des Leicht-Estrichs lag der im Eluat gemessene pH-Wert (Labormessung) mit 13 im deutlich alkalischen Bereich. Dadurch wurde ein Wachstum von Schimmelpilzen so stark gehemmt, dass sich kein Befall ausbildete. Gleichzeitig war im vorliegenden Objekt der Zement-

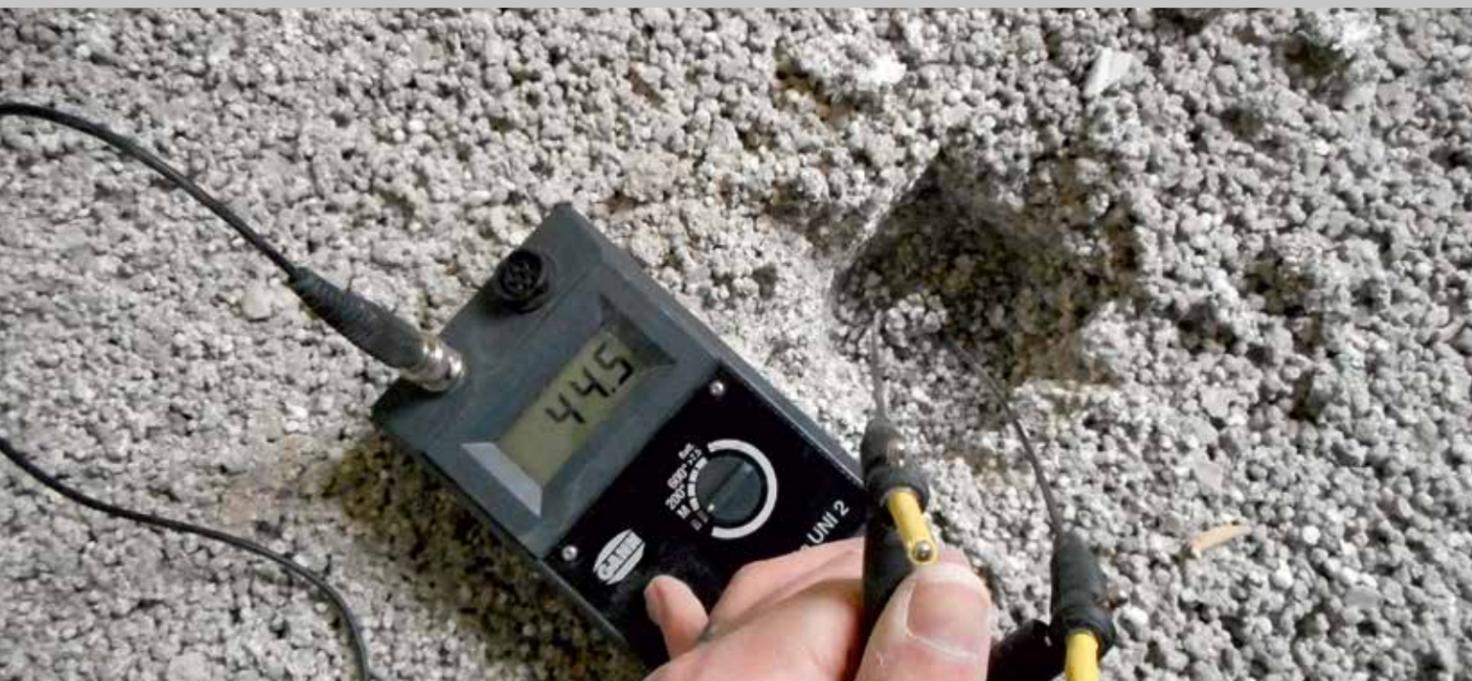
Feuchtemessung im Leicht-Estrich: über eine schadhafte Flachdachabdichtung drang das Wasser schließlich bis in den Bodenaufbau

In einigen der vom Regenwasserschaden betroffenen Wohnungen wurde ein Schimmelpilzbefall der Styropordämmschicht zwischen Leicht-Estrich und Zement-Estrich festgestellt. Dieser Befall machte einen Austausch der oberen Estrichschicht notwendig. Ursächlich für diesen Befund war ein abweichender Eindringpfad des Wassers in den Bodenaufbau. Dieser Befund zeigte sich nur in einigen vom Regenwasserschaden betroffenen Wohnungen, bei denen das Wasser von oben auf die Trennfolie zwischen dem Leicht-Estrich und der oberen Styropordämmung gelangen konnte.

In diesen Wohnungen wurde der Zement-Estrich inklusive Dämmlage entfernt. Der Leicht-Estrich konnte auch in diesen Wohnungen verbleiben und getrocknet werden.

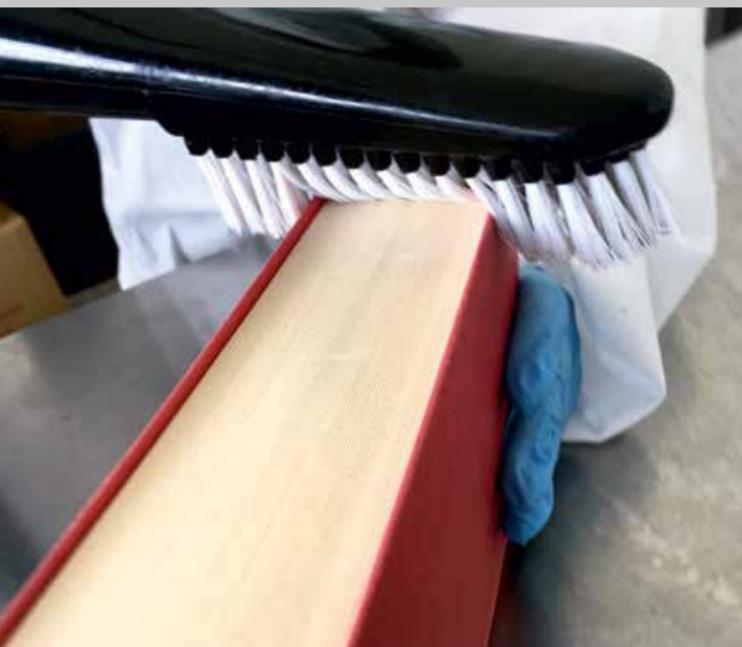
Bücher, Dokumente und Urkunden werden sorgfältig gereinigt

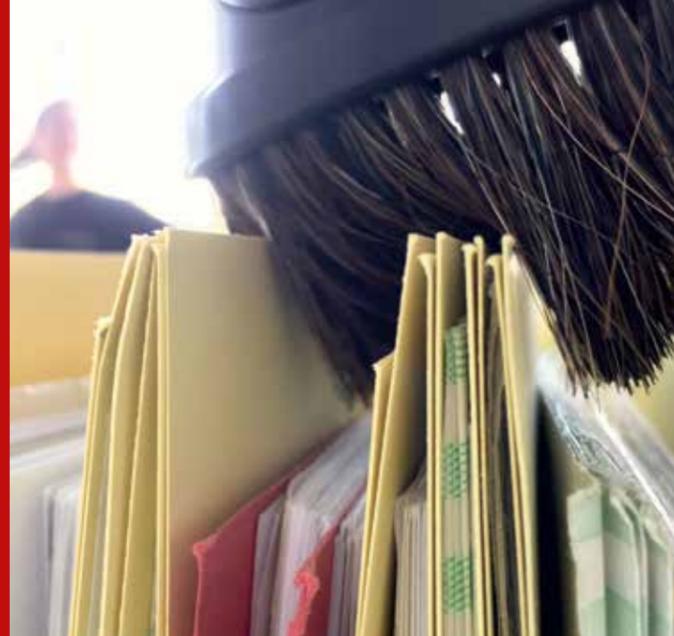
Genauso wichtig wie die fachgerechte Reinigung der betroffenen Papiere ist der gewissenhafte Umgang mit niedergeschriebenen Daten

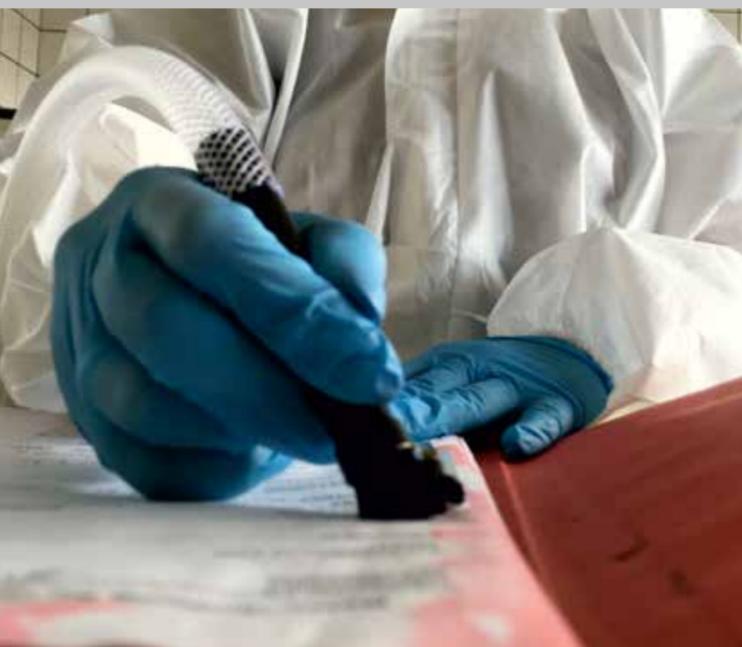
Die Reinigung wird unter persönlichem Atemschutz durchgeführt

Die Sanierung muss zwingend unter persönlichem Arbeitsschutz ausgeführt werden. Hierzu gehören eine FFP 3 Maske, ein Schutzanzug Kategorie 4, Handschuhe und Schuhüberzieher. Die Sanierung erfolgt zum Erreichen eines hohen Maßes an Sicherheit in einer Schleuse, in der ein Unterdruck besteht und eine Hepa-Filteranlage vorhanden ist. So werden Schwebstoffe gleich aus dem Gebäude geführt und können sich nicht erneut auf dem Saniergut absetzen.

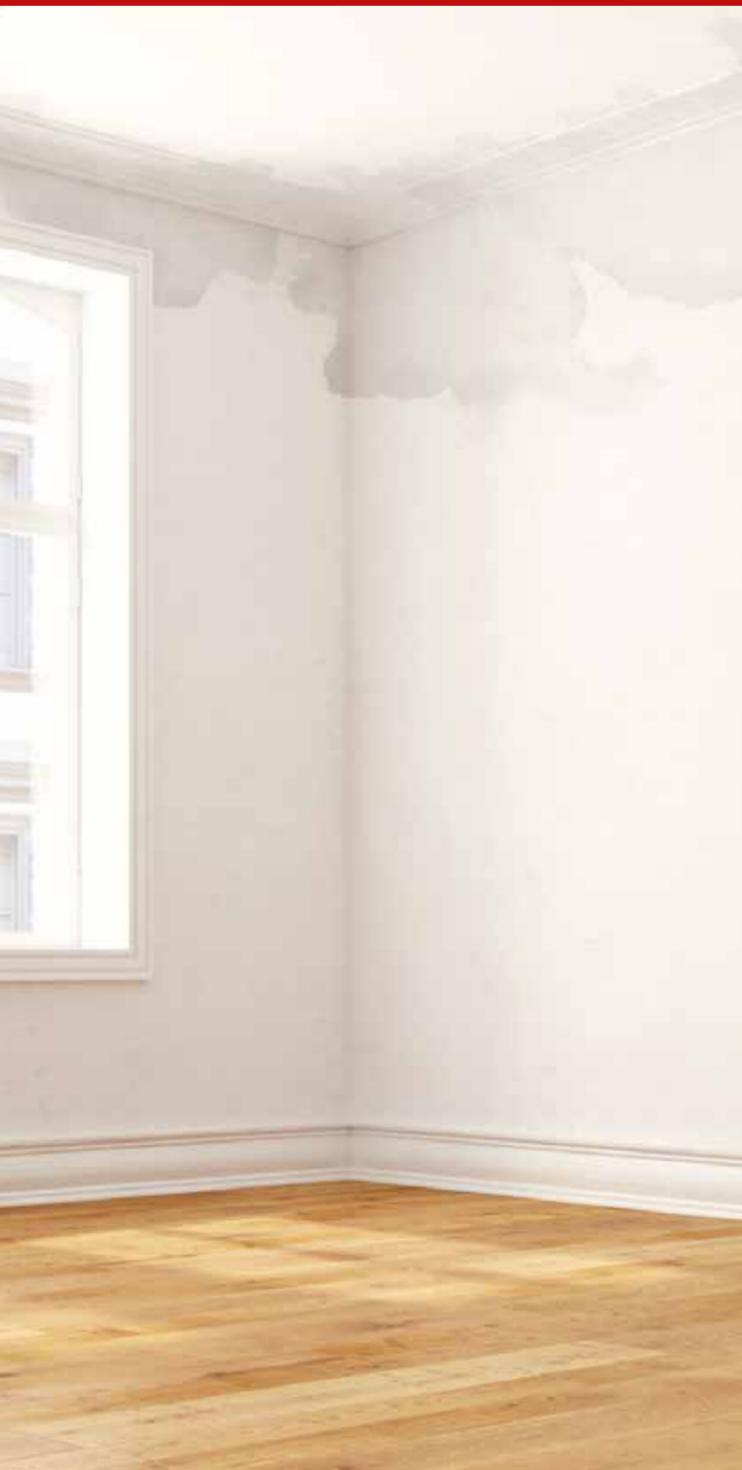
Der Schaden wurde erst bemerkt, als an der betroffenen Wand und an den Wänden der darunterliegenden Geschosse im Bereich der Leitung Feuchtigkeit sichtbar wurde

Im 3. Obergeschoß eines Mehrfamilienwohnhauses aus den 80er Jahren leckt eine Wasserleitung. Die undichte Stelle an der Verbindungsmuffe eines Kupferrohres, zunächst kaum zu erkennen, wird innerhalb weniger Tage deutlich größer. Für die Nutzer ist der Schaden aber immer noch nicht zu erkennen, denn das Wasser, das aus dem Leck austritt, wird vom umgebenden Hochlochziegelmauerwerk aufgenommen. Bemerkte wird der Schaden erst, als an der betroffenen Wand und an den Wänden der darunterliegenden Geschosse im Bereich der Leitung Feuchtigkeit sichtbar wird.

Die Wände sind aus Hochlochlehmziegelsteinen gemauert. Die Putzschicht ist ca. 1,2 cm stark. Die Wandbeläge bestehen außer in dem betroffenen Badezimmer aus einer gestrichenen Raufasertapete. In den Fußböden werden nur direkt in der Nähe des Sockels erhöhte Feuchtwerte gemessen. Der Betonboden weist keine erhöhten Feuchtwerte auf.

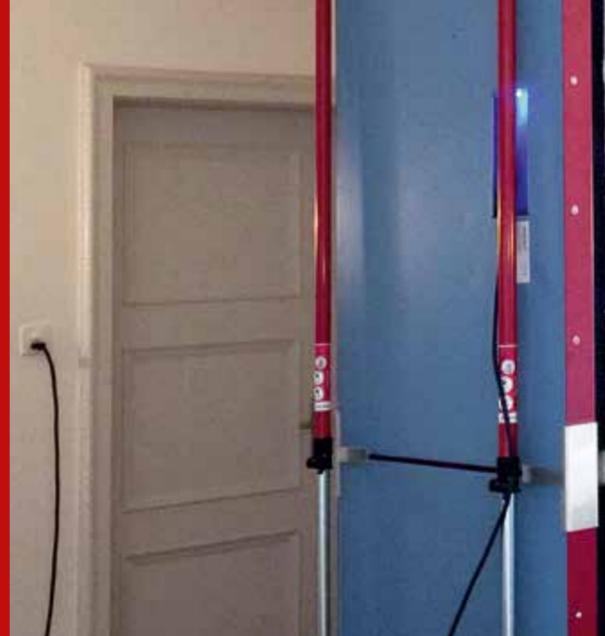
Alle Räume können während der Trocknung weitergenutzt werden. Durch regelmäßiges Lüften ist der Einsatz von Luftaustauschgeräten nicht erforderlich

An der Wand des Badezimmers werden ein Eckpanel und ein kleines Wandpanel aufgestellt, um von der den Fliesen abgewandten Wandseite aus eine schnelle und effektive Trocknung zu gewährleisten. Auch hier wurde die Tapete vorher von der Wand abgelöst. Im betroffenen Kellerraum werden ebenfalls zwei Panels an der Wand sowie je ein Eckpanel im Wand-/Deckenbereich und im Sockelbereich aufgestellt.

Alle 18 Panels werden innerhalb von ca. sechs Stunden aus dem Fahrzeug der Trocknungsfirma ausgeladen und an ihren Plätzen durch einen Trocknungstechniker aufgebaut. Die Panels werden auf eine maximale Wandoberflächentemperatur von 73° C eingestellt mit Ausnahme im Bereich des bereits erwähnten Dielenbodens. Die Verwendung der infrarotbasierten Technologie ermöglicht mit der zugrundeliegenden stufenweisen Anhebung der Temperatur eine sehr schonende Trocknung mit exakter Einhaltung der eingegebenen Temperaturobergrenzen. Eine permanente Aufzeichnung der mittels Sensoren gemessenen Werte garantiert eine hohe Anwendungssicherheit und liefert eine lückenlose Dokumentation. Die eingestellte Temperaturobergrenze für den Holzboden

Alle Räume können während der Trocknung weitergenutzt werden. Da regelmäßiges Lüften möglich ist, kann auf Luftentfeuchtungsgeräte verzichtet und damit völlig geräuschlos gearbeitet werden. Ein Gedanke an etwaige Mietminderungen entsteht durch den Einsatz der platzsparenden und geräuschlosen Technik erst gar nicht. Der Putz an den betroffenen Wänden und sogar die Fliesen im Badezimmer können getrocknet bzw. erhalten werden. Die räumlich auf den Sockelbereich beschränkte Feuchte in den Decken kann mit dem Einsatz der empfohlenen Technik ebenfalls beseitigt werden.

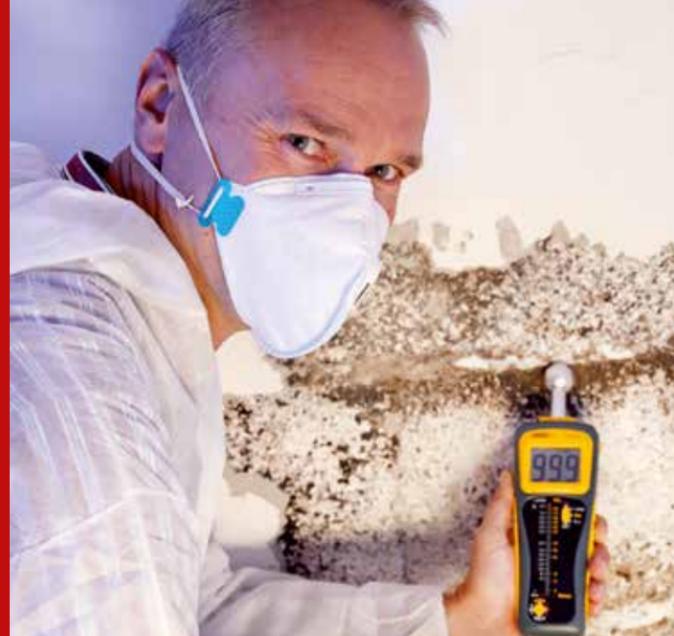
Ein allgemeingültiger Nachweis hinsichtlich des gesundheitlichen Risikos, das von Schimmelpilzen ausgeht, konnte bislang nicht vorgelegt werden

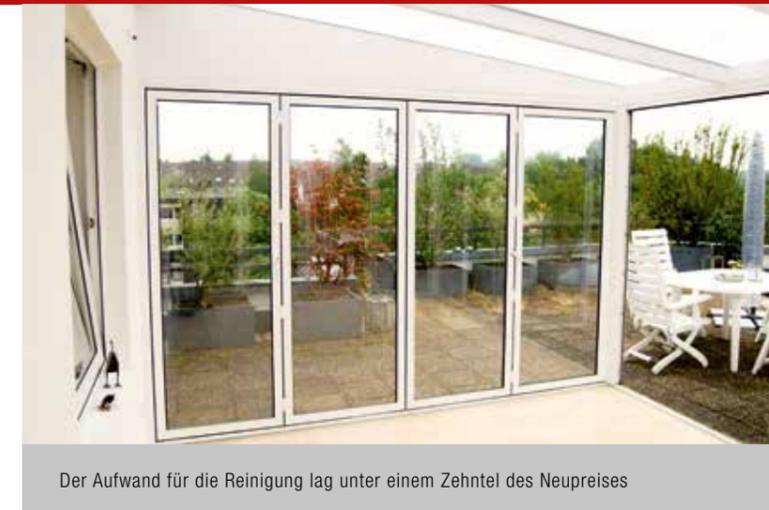
Der Aufwand für die Reinigung lag unter einem Zehntel des Neupreises

fachkräfte mit der Reinigung der betroffenen Kunststoffelemente betraut. Diese Notmaßnahme zog sich von 11.00 bis 19.30 Uhr hin, also über einen Zeitraum von genau achteneinhalb Stunden. Durch dieses schnelle Handeln noch am Tage des Schadenereignisses wurde verhindert, dass Säuren und Schadstoffe aus dem Rauchkondensat sich in das Material einarbeiten und den Kunststoff vergilben und angreifen. Eine Verzögerung der Reinigung hätte bei gleichem Zeitaufwand später nicht mehr annähernd das gleiche Sanierungsergebnis erzielt.

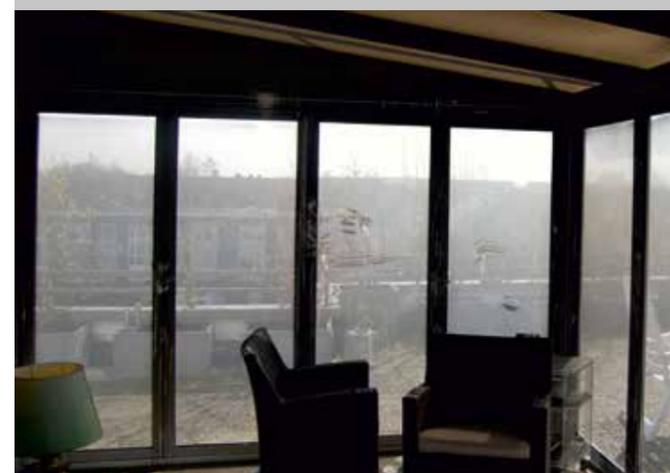
Verunreinigte Kunststoffelemente vor der Reinigung. Muss alles neu?
