# BBW - NACHRICHTEN

Bundesverband der Brand-  
und Wasserschadenbeseitiger e.V.

# Ein Kondenswasserschaden mit ungeahnten Folgen

# Die hygrothermische Sondenmessung bei der Sanierung von Wasserschäden

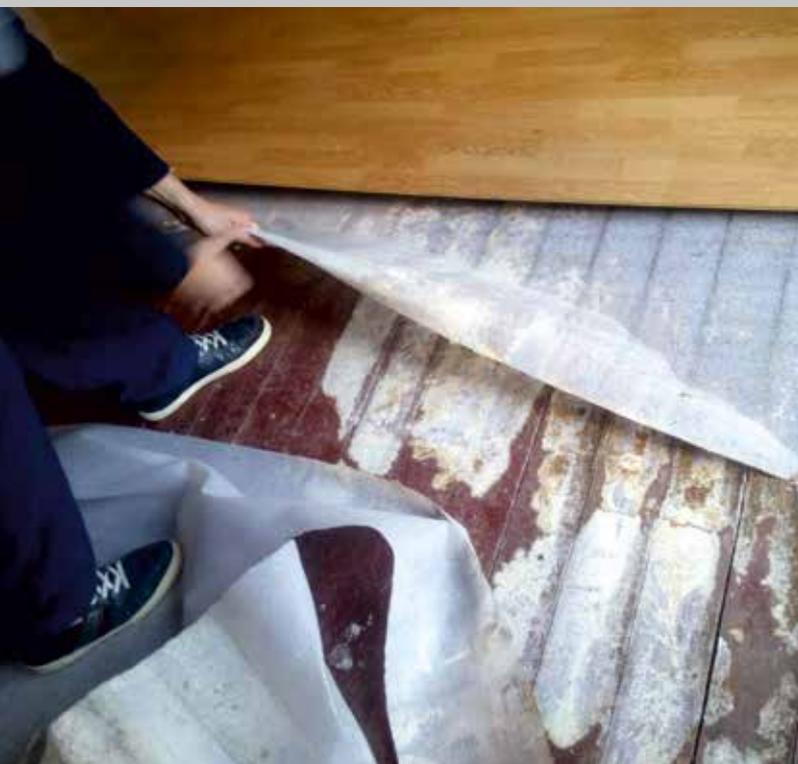
Myzel des „Ausgebreiteten Hausporlings“ unter der Trittschalldämmung

Über den Nassfäulepilz hinaus konnte ein „Ausgebreiteter Hausporling“ (*Donkioporia expansa*), früher auch Eichenporling genannt, bestimmt werden. Hier wurde dann zur Absicherung der Diagnose der holzerstörende Pilz in einem Fachlabor analysiert und ein dazugehöriger Bericht wurde erstellt.

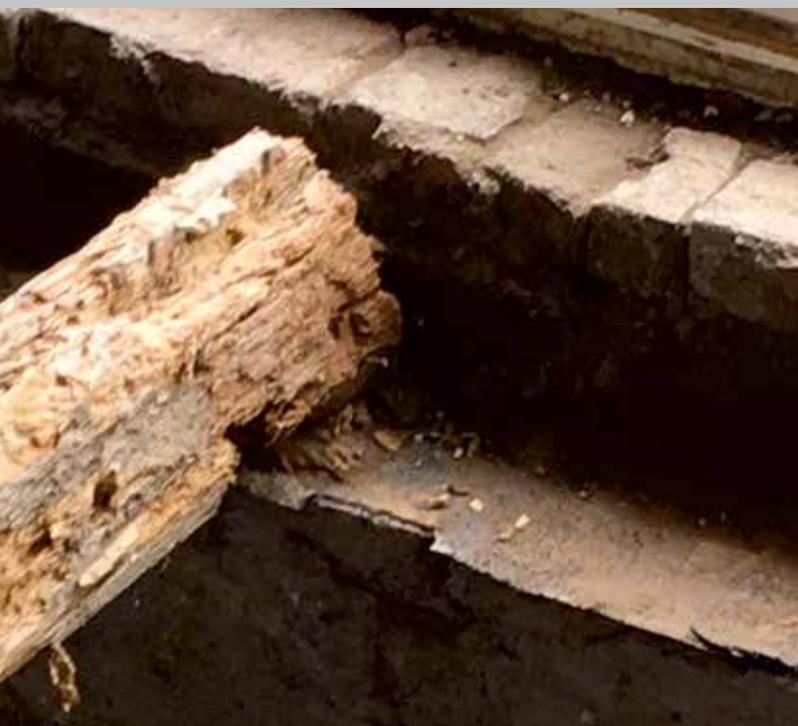
Finale Abbauphase des Holzes an den Balkenköpfen

Durch die veränderte Holzstruktur kann es zum Verlust der Stabilität und Tragfähigkeit von verbauten Hölzern kommen. Die Folge ist Einsturzgefahr beispielsweise bei befallenen Dachkonstruktionen oder auch Dielenbrettern.

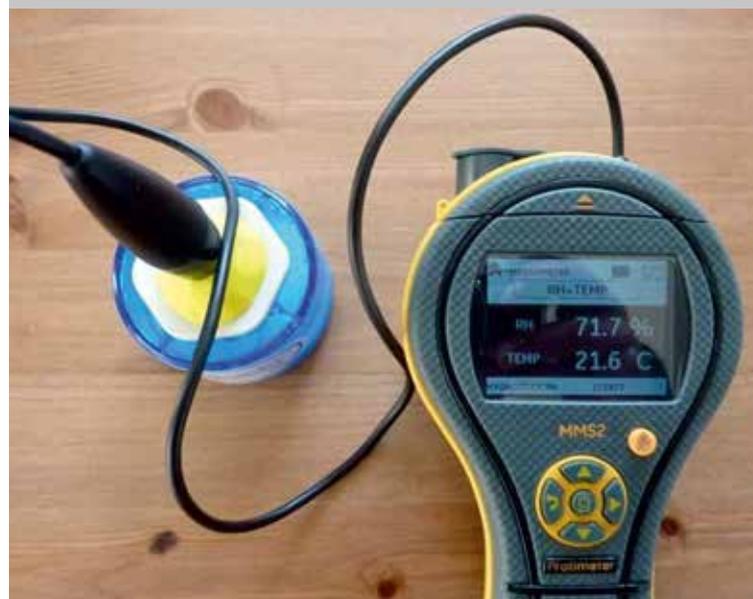
Prüfung eines Luftfeuchtesensors mittels einer Salzlösung.  
Regelmäßige Kontrollen sollten nicht vergessen werden

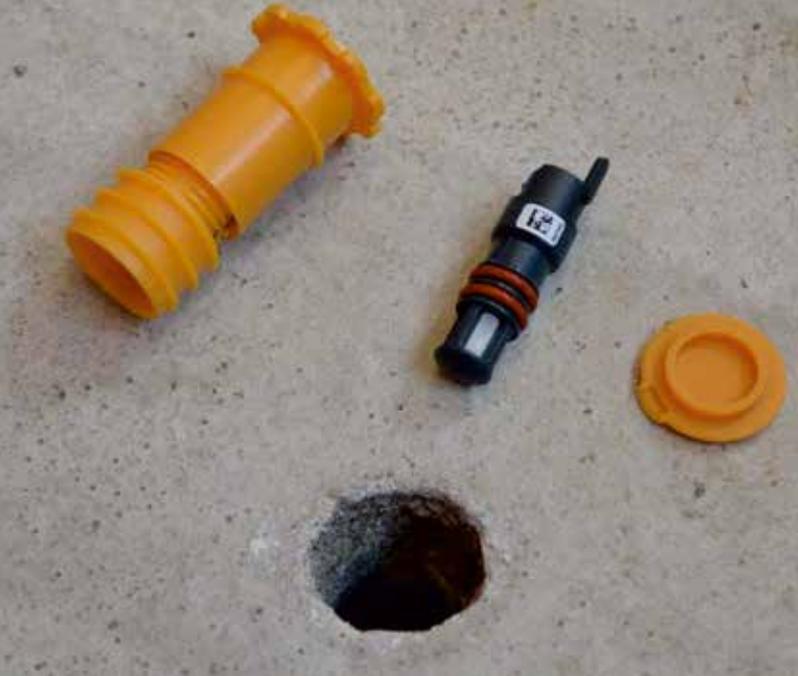
Abnehmbare Mini-Sensoren können zwischen zwei Terminen in der Messhülse verbleiben. Der Sensor wird durch eine Kappe vor Verschmutzung geschützt

Werden bei der hygrothermischen Messung Sensoren verwendet, die vom Gerät getrennt werden können, besteht die Möglichkeit, mehrere Sensoren gleichzeitig an verschiedenen Messpunkten einzusetzen. Nach Ablauf der Messdauer werden die Sensoren über ein USB-Kabel ausgelesen. Die Sensoren verbleiben dabei für Wiederholungsmessungen in der Messkammer. Durch eine Kappe werden die Sensoren vor Staub und Beschädigungen sowie die Messkammer vor Austrocknung geschützt. Bei Folgemessungen oder mehreren Messpunkten lassen sich auf diese Weise erhebliche Zeiteinsparungen gegenüber sequenziellen Messungen realisieren.

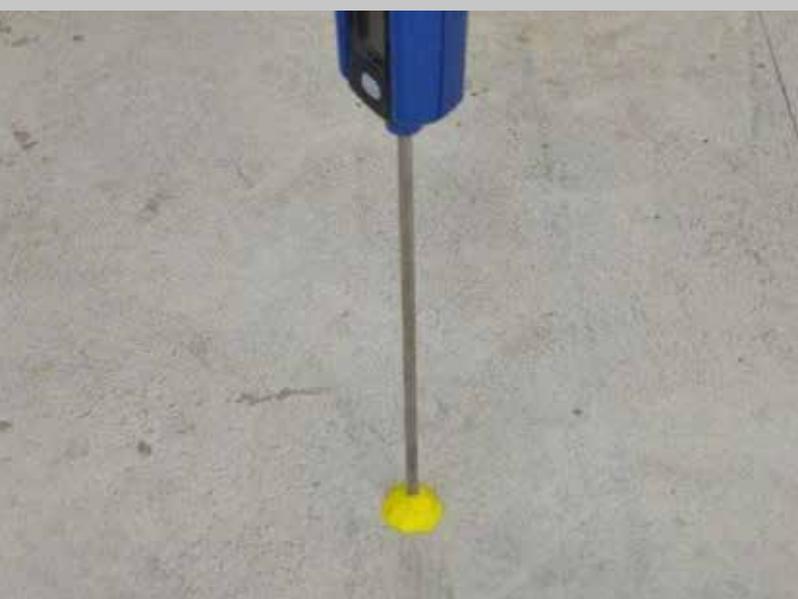
Bei hygrothermischen Sondenmessungen muss das Bohrloch zur Raumluft abgedichtet werden

Der Luftfeuchtefühler kann auch in eine vorhandene Estrichbohrung eingesetzt und dort luftdicht abgeklebt werden. Während der Messung muss die Luft in der Dämmschicht ruhen, da die Messwerte durch Druckunterschiede und Luftströmungen verfälscht würden. Der Fußbodenaufbau sollte nach einer Dämmschicht-Trocknung zudem abgekühlt sein.

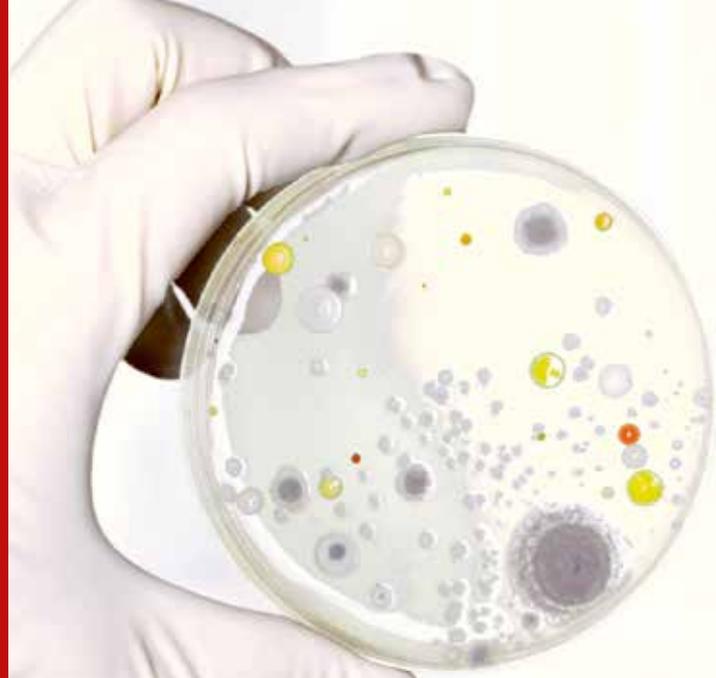
Die Proben der befallenen Stellen werden im Labor untersucht

Bei einer Luftkeimsammlung werden die luftgetragenen Schimmelsporen auf speziellen Nährböden aufgetragen und im zweiten Schritt ausgebrütet. Für die Luftkeimsammlung werden überwiegend Impaktionssammler eingesetzt, was jedoch immer nur eine Momentaufnahme ist. Mittels eines Slit-to-Agar Samplers kann jedoch auch über eine längere Zeit die Raumluft überwacht und ausgewertet werden. Über einen Luftkeimsammler wird eine zuvor spezifizierte Luftmenge auf einen Nährboden aufgebracht. Die Luftmenge wird so gewählt, dass die Kolonien auf einem Nährmedium gut auszählbar sind. Die Ergebnisse einer Luftkeimsammlung werden üblicherweise als „koloniebildende Einheiten“ (KBE) pro Kubikmeter Luft ausgegeben. Das bedeutet, dass eine Kolonie aus einer einzelnen oder aus einem Cluster vieler Sporen entstanden sein kann.

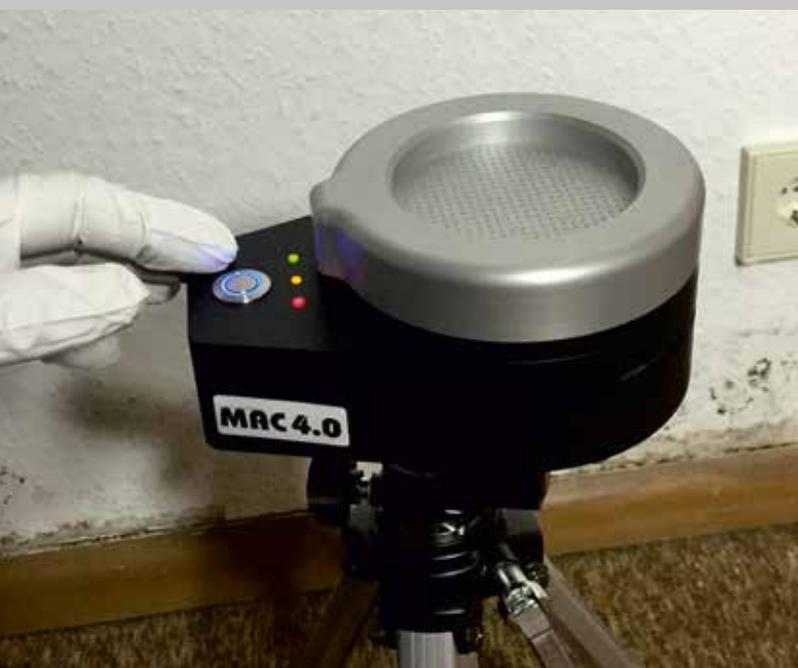
Über einen Luftkeimsammler wird eine zuvor spezifizierte Luftmenge auf einen Nährboden aufgebracht

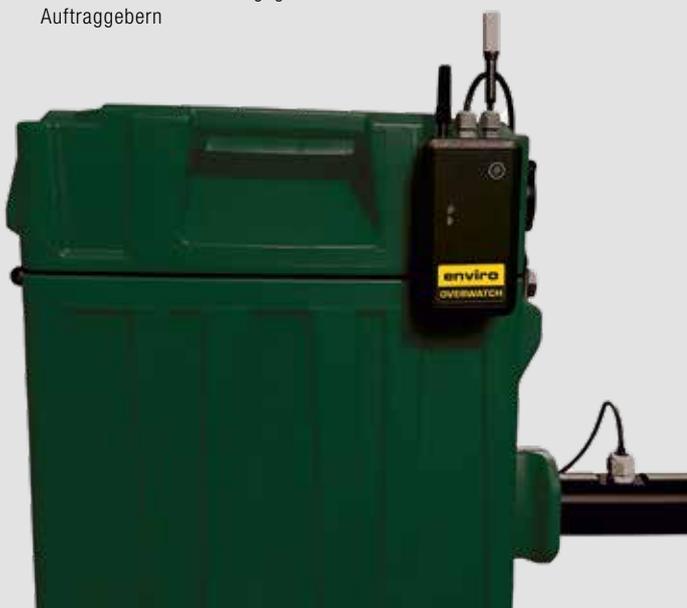
Datenexporte sorgen für klare  
Dokumentationsverläufe gegenüber  
Auftraggebern

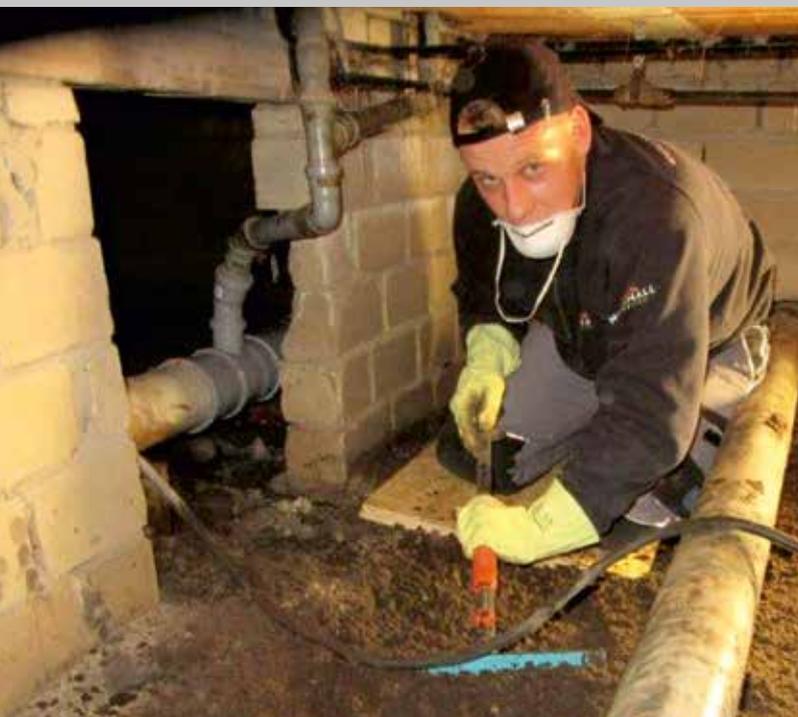
Die Fäkalschicht diente den Tropfkörper-Fliegen als Brutstätte

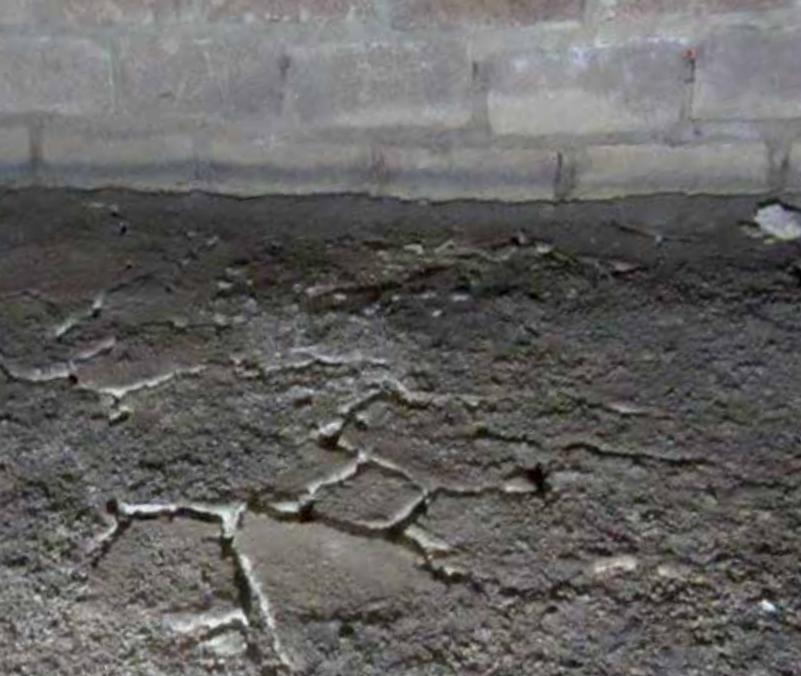
Die rissige Oberfläche erinnerte an eine Vulkanlandschaft

Nachdem nun die Ausleuchtung des sonst unbeleuchteten Kriechkellers hergestellt war, ließ sich das ganze Ausmaß des Schadens erkennen. Neben den Fäkalien, deren rissige Oberfläche stark an eine Vulkanlandschaft erinnerte und neben

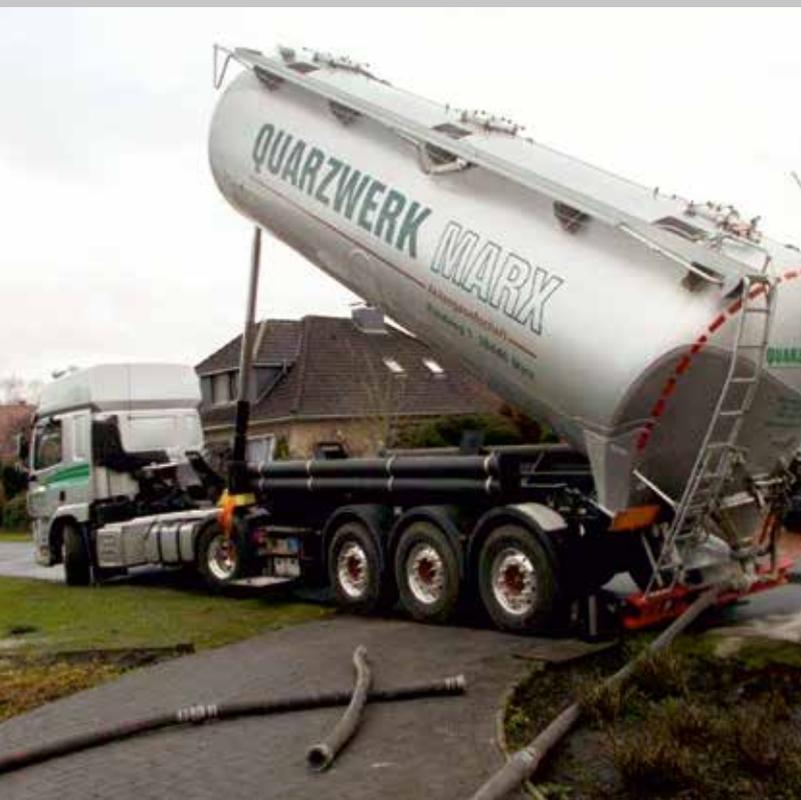
23 Tonnen Quarzsand wurden in den Kriechkeller eingeblasen

In enger Absprache mit dem Versicherer wurde schließlich beschlossen, als Ersatz für das abgesaugte Bodenvolumen und zur Schaffung einer „Sauberschicht“ Quarzsand einzubringen. Da auch diese Maßnahme händisch nicht zu bewältigen gewesen wäre, wurden bei einem Quarzsandwerk ein Silofahrzeug mit Pumpvorrichtung geordert und über einen Schlauch direkt 23 Tonnen heißluftgetrockneter Quarzsand mit einer „Resttemperatur“ von ca. 30°C in den Kriechkeller eingeblasen. Danach bleibt uns die Aufgabe, diese Sandmengen unter nun „tropischen Sandstrandbedingungen“ gleichmäßig zu verteilen.

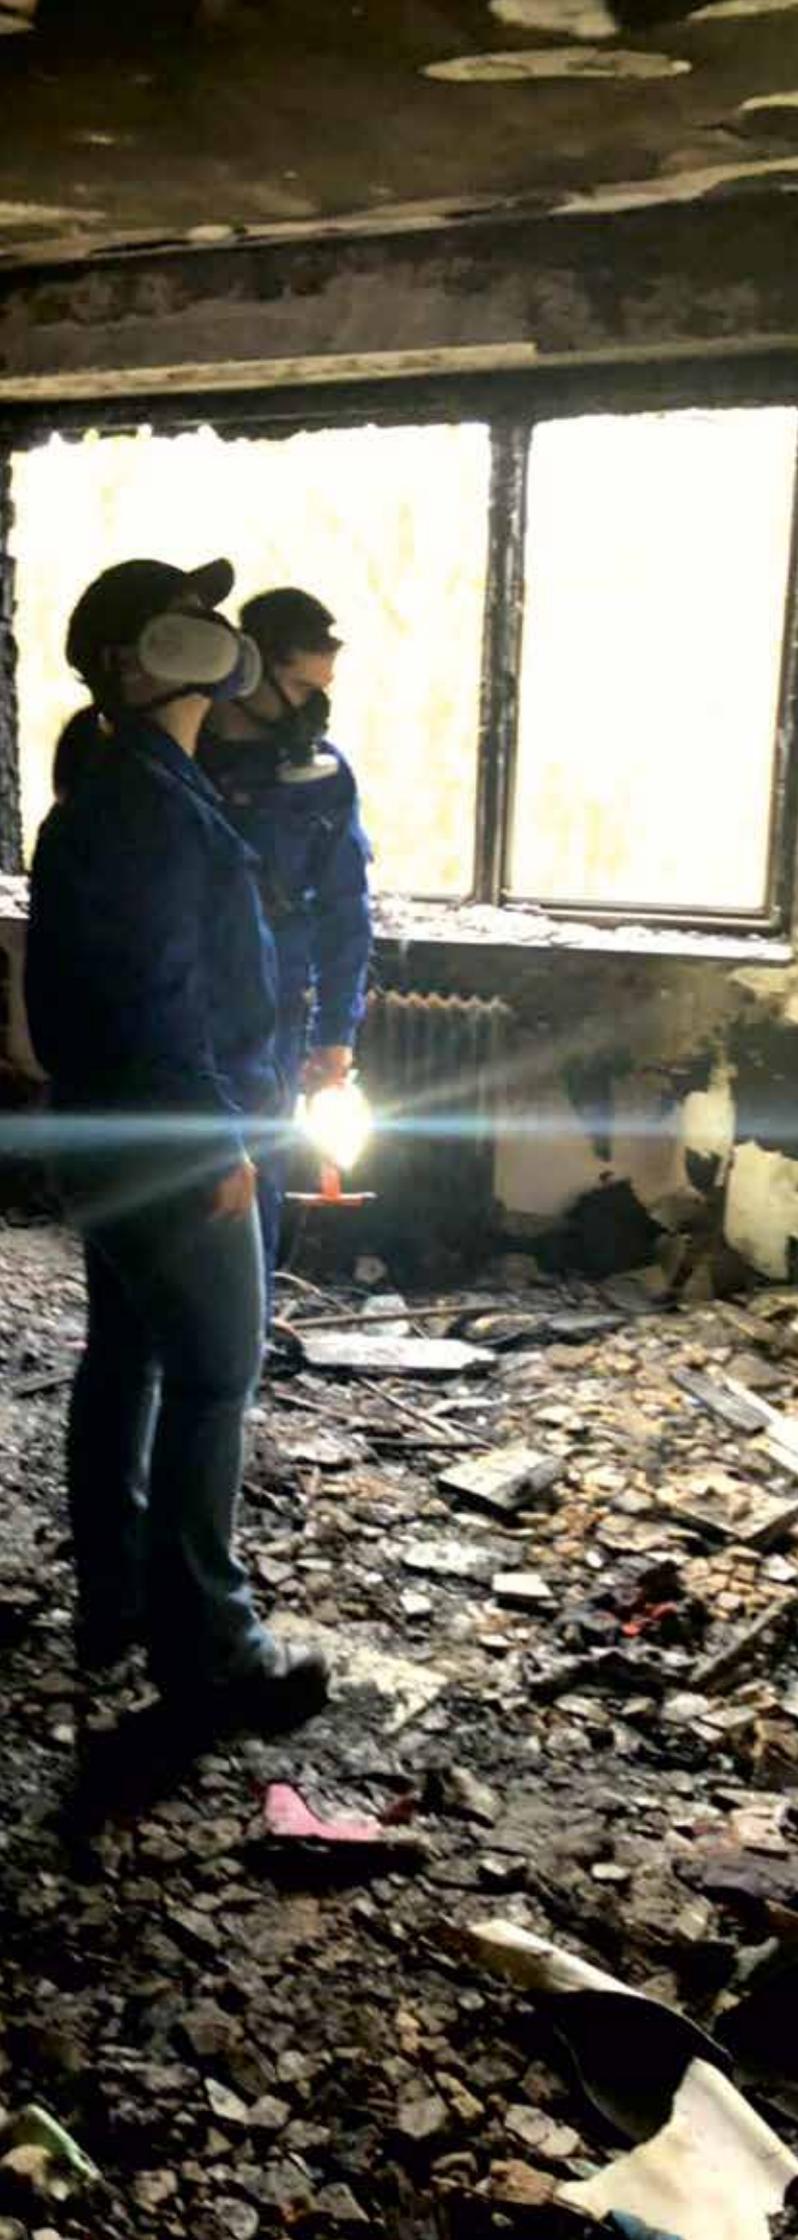
**Ein unangenehmer Geruch lag in der Luft und überall tropfte Löschwasser herunter**

ein Team zusammen aus acht Mitarbeitern und mehreren Einsatzwagen. Vor Ort angekommen konnte das Gebäude noch nicht betreten werden, da die Rettungsarbeiten in vollem Gange waren. Über 100 Rettungskräfte beteiligten sich an diesem Einsatz. Zahlreiche freiwillige Wehren sowie Sanitäter waren vor Ort. Die Feuerwehr hat Inventar aus der Brandwohnung über die Fenster nach draußen geworfen, um die Brandlast zu verringern.

Um Feuchtigkeits- und Schimmelpilzschäden zu vermeiden, wurden über drei Etagen Trocknungen als weitere Notmaßnahme aufgebaut. Nach einer Besichtigung mit dem vom Versicherer eingeschalteten Gebäudegutachter und einem Chemiker, der etwaige Schadstoffkonzentrationen bestimmen sollte, konnte schließlich die eigentliche Sanierung zur Wiederherstellung der Wohnungen beginnen.
